# Die Brautwerbung Herzog Heinrich I. um Mathilde von Enger in Herford

Petra Brennenstuhl

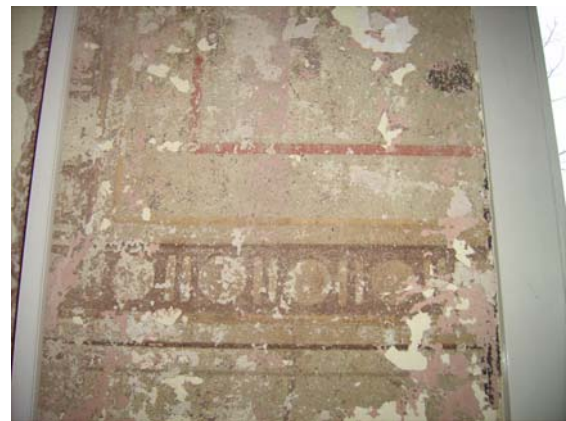
Untersuchung Anfang 2008

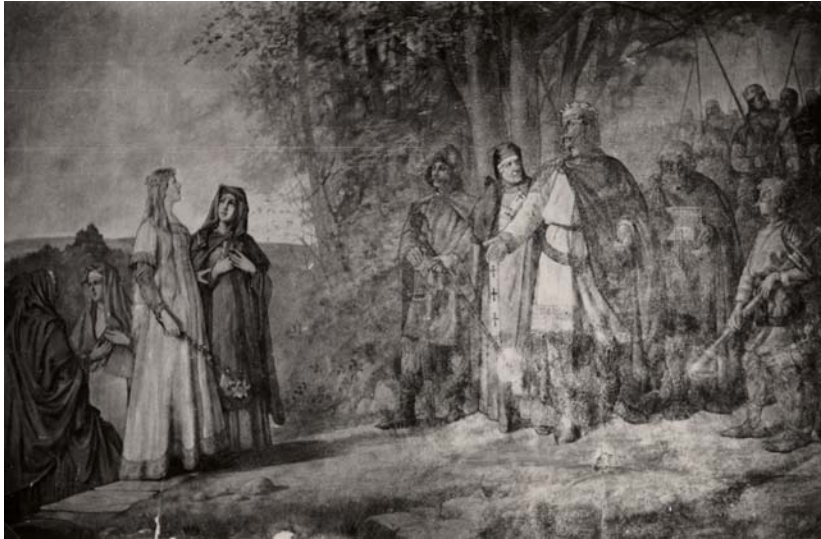
1959 sind die Schäden am Bild gut zu erkennen

Bedingt durch die komplizierte Entstehungsgeschichte des Bildes, Schäden des Untergrundes durch Bombenabwürfe direkt vor der Außenwand und die altersbedingte Verschmutzung wurde dringend dessen Restaurierung nötig. Im Januar 2006 begannen die Arbeiten.

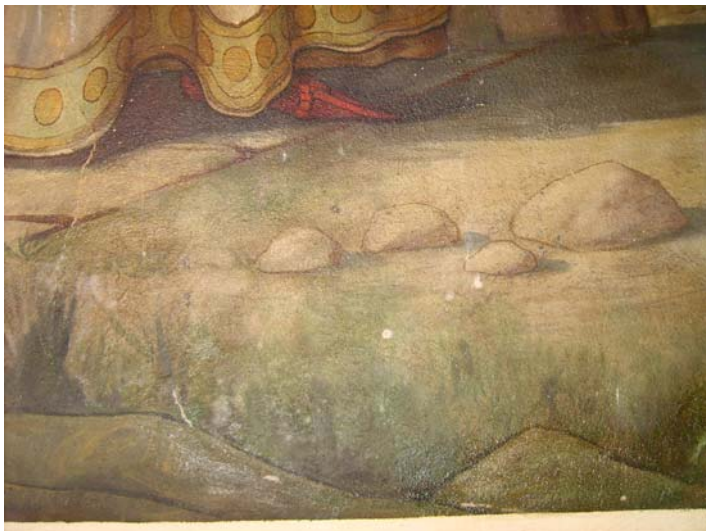
Malgrund Detail

Zu allem Übel befand sich der Malgrund, die frisch aufgezugene Kalkwand, in einem desaströsen Zustand, mit nachträglichen Eröffnungen, Abplatzungen und Löchern. Astfalck hatte große Schwierigkeiten, sein Bildprogramm bis zur Einweihung der Aula am 29. Juli 1896 zu vollenden. Aber das die Wand ausfüllende Gemälde erhielt sich nur kurze Zeit. Bald darauf fielen große Teile einfach ab und es wurde seiner opulenten Säulenarchitektur beraubt, die auf dem ersten Bild noch zu sehen ist. Vermutlich musste der Künstler, der sich mit diesem ersten eigenen Werk einen bekannten Namen machen wollte, zu seinem Ärger das Bild selbst einkürzen. In seinem Zorn machte es ihm auch nichts mehr aus, seinen Namen zu übermalen.

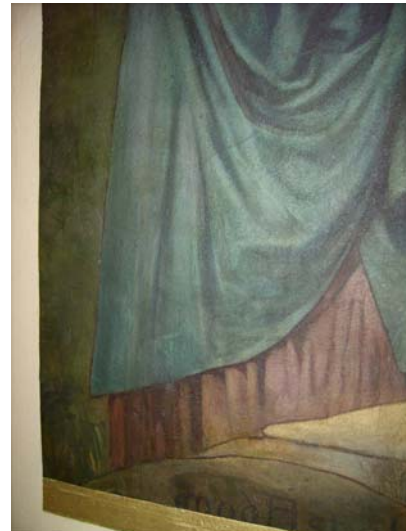
Übermalter Namen

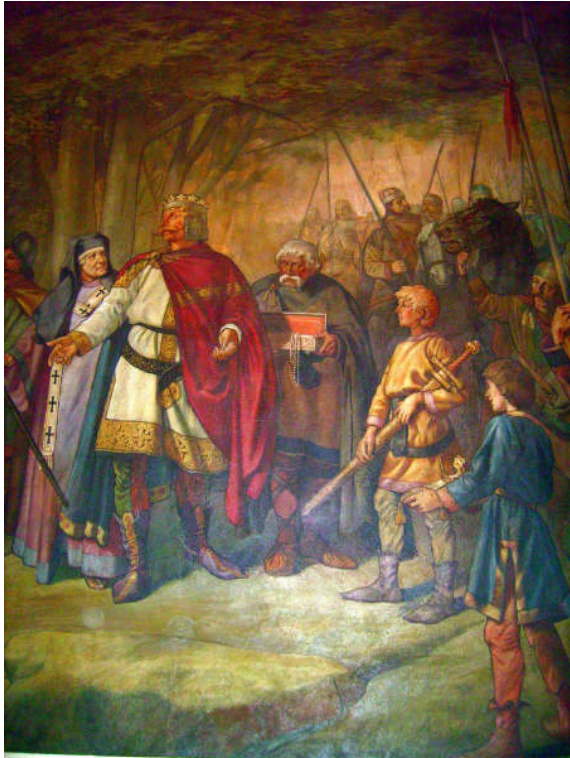
Restaurierte Fassung, Detail

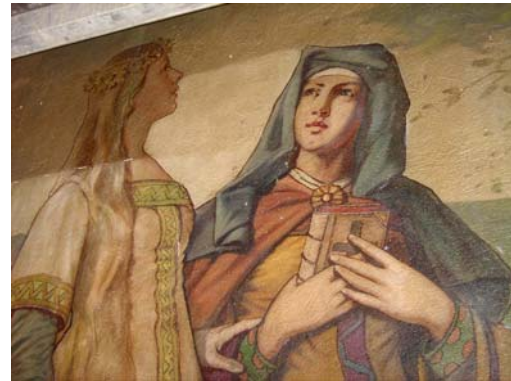
Säuberungsproben, Detail

Zentimeter für Zentimeter musste die Oberfläche von der Schmutzschicht befreit werden, Ausbrüche wurden gekittet und die Farbschichten über die verschiedenen Untermalungen wieder aufgebaut.

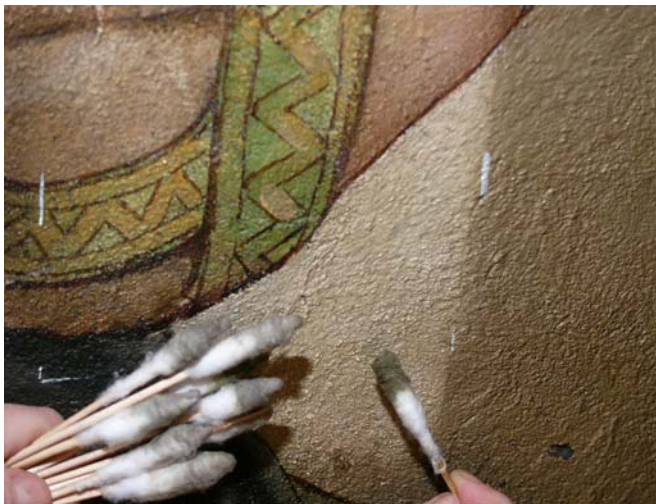
Mit Wattestäbchen wurde das Bild gereinigt

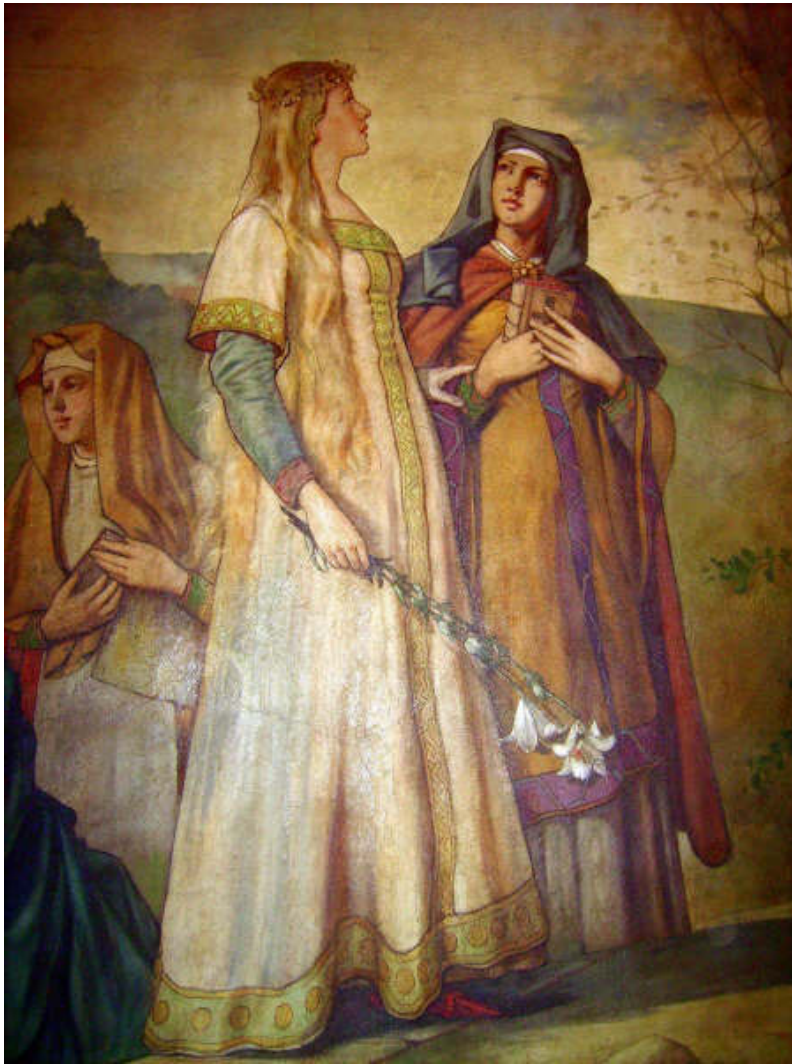
Restaurierte Fassung, Detail
