Die mittelalterlichen Glasfenster der Johanniskirche

Mathias Polster

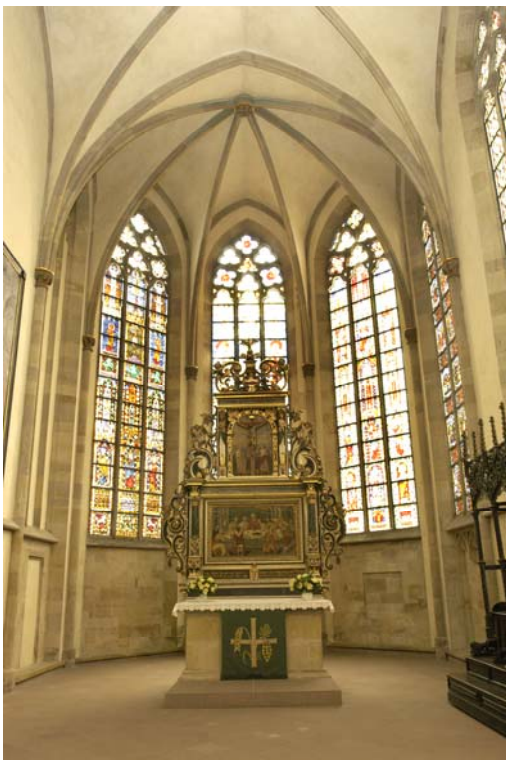
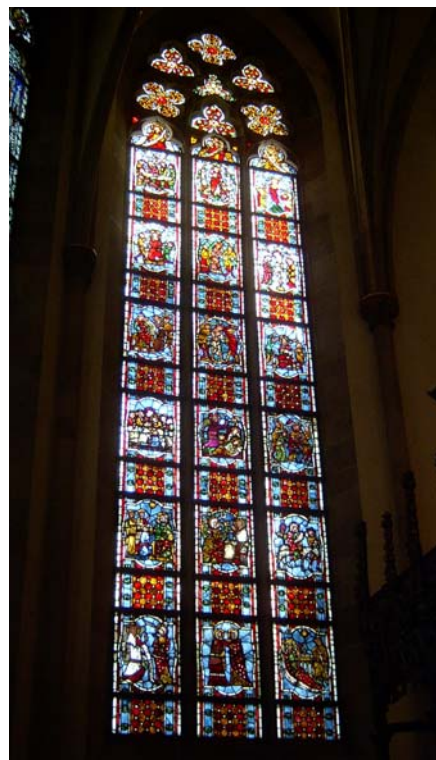
Einige besondere Details der Kirche bleiben manchmal unbemerkt. Dazu gehören unbedingt die herrlichen Fenster aus dem Mittelalter im Chor. Nach den Fenstern der Wiesenkirche in Soest ist es der zweitgrößte Bestand in Westfalen.

Das östliche Fenster der Südseite ist das älteste. Es wird in der Regel um 1320-25 datiert. Dargestellt sind in 18 Medaillons Szenen aus dem Leben Jesu in satter, dunkler Farbigkeit.

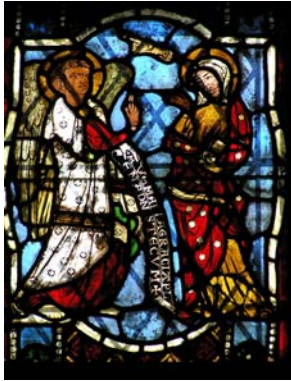
Bild 1

Der Zyklus beginnt unten links mit der Verkündigung an Maria (Bild 1), rechts daneben Marias Besuch bei Elisabeth (Bild 2), dann Christi Geburt (Bild 3).

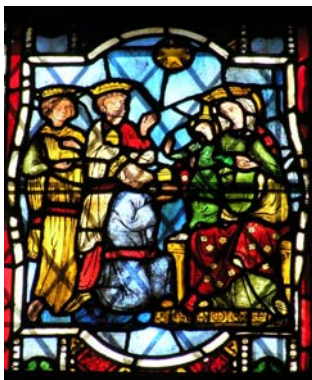
Bild 4

Darüber in der zweiten Reihe: Anbetung der Heiligen Drei Könige (Bild 4), Darbringung im Tempel (Bild 5), Flucht nach Ägypten (Bild 6).

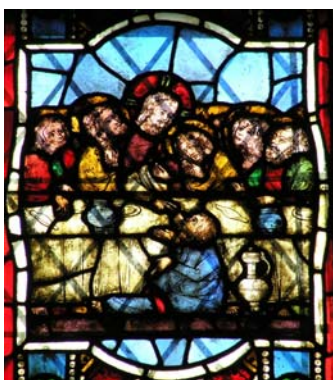
Bild 7

Dritte Reihe: Einsetzung des Abendmahls (Bild 7), Jesu Gebet im Garten Gethsemane mit den schlafenden Jüngern (Bild 8), Judaskuss und Gefangennahme (Bild).

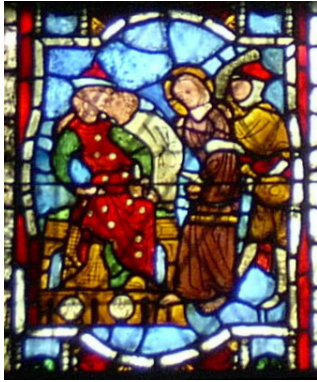
Bild 10

Vierte Reihe: Verhör vor dem Hohenpriester Kaiphas (Bild 10), Geißelung (Bild 11), Dornenkrönung (Bild 12).

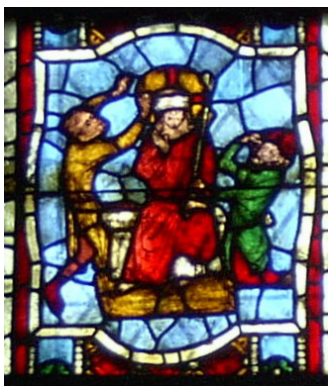
Bild 13

Fünfte Reihe: Verspottung (Bild 13), Kreuztragung (Bild 14), Kreuzigung (Bild 15).

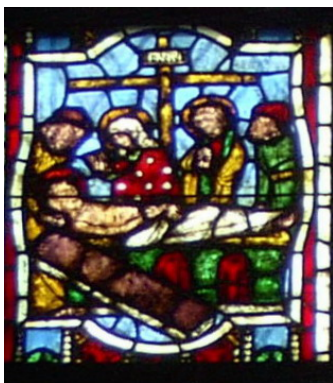
Bild 16

Sechste und letzte Reihe: Grablegung (Bild 16), Auferstehung (Bild 17) und Himmelfahrt (Bild 18). Darüber befinden sich Darstellungen der Erzengel Michael, Raphael (?) und Gabriel.

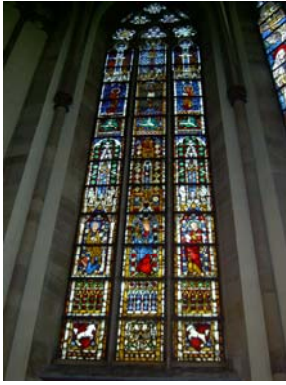
linkes Fenster

Die beiden Fenster seitlich vom Mittelfenster sind in Aufbau und Komposition verwandt und wahrscheinlich um 1350-55 entstanden. Ihre Figuren stehen noch heute in der Tradition des Christusfensters. Auch die auf drei Lanzetten verteilte Kreuzigungsgruppe mit Maria und Johannes oben im linken Fenster ist monumental aufgefasst.

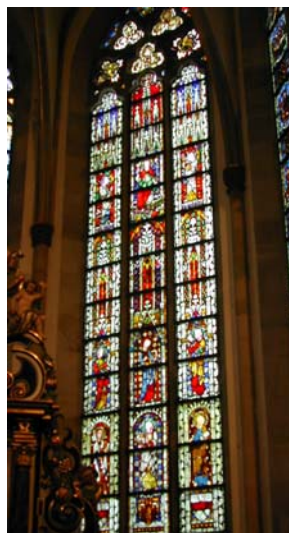
rechtes Fenster 1909

nach der Neugestaltung

Die Glasmalereien im Fenster rechts neben dem Mittelfenster sind sehr stark erneuert und stammen größtenteils von 1909. Ein Foto von 1898 zeigt an dieser Stelle ein Konglomerat verschiedenartigster Scheiben.

Fritz Geiges hat aus den wenigen alten Resten eine interessante Gesamtdarstellung gemacht, deren Figuren allerdings der gotische Schwung fehlt.

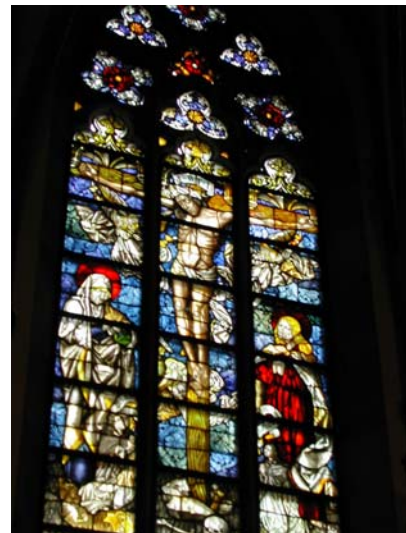
Mittelfenster

Die große Kreuzigungsgruppe des Mittelfensters ist um 1500 nach einer Vorlage eines Kupferstichs von Martin Schongauer entstanden. Zu Füßen von Maria und Joseph knien die beiden Stifter des Glasgemäldes, über ihnen befinden sich Spruchbänder.

Dessen Glasmalerei beschränkt sich auf den oberen Teil. Verschiebt man den Altar direkt vor das Bild, beginnt genau am oberen Abschluss die Darstellung der Kreuzigungsgruppe. Dass der Unterbau des Altars später einmal erneuert wurde, spielt dabei keine Rolle, da der ursprüngliche Sockel etwa die gleiche Höhe hatte. Beide Elemente, Fenster und Altar, wurden folglich aufeinander abgestimmt. Wäre das Fenster schon um 1500, rund 100 Jahre vor dem Altar eingebaut worden, würde diese „Einsparung“ keinen Sinn machen. Das bedeutet, dass dieses Bild erheblich jünger ist als bisher angenommen und ebenfalls kurz vor 1600 entstanden wäre.

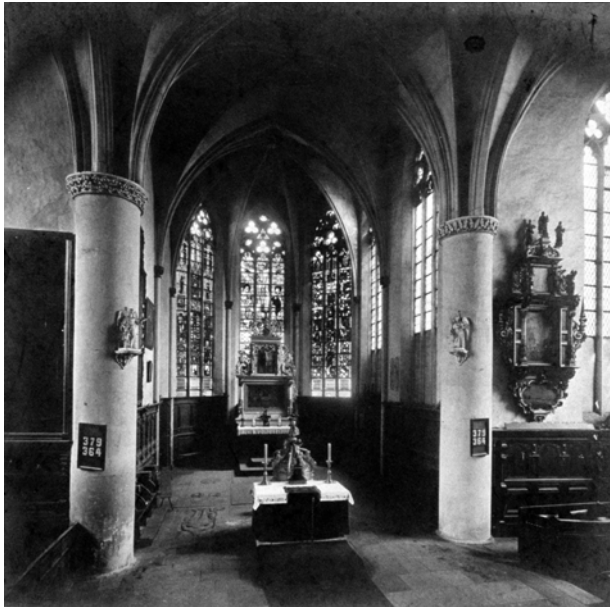
um 1900 ist das Christusbild nicht eingebaut

Ob und wo der Christuszyklus dann einen neuen Platz gefunden hat, ist nicht belegt. Wäre er schon damals an seinem heutigen Standort eingebaut worden, hätte er spätestens Ende des 19. Jh. wieder weichen müssen. An der Südseite des Chores wurde 1891 die neogotische Sakristei angebaut und dafür die untere Hälfte der Fenster zugesetzt. Auf allen Fotos, die vor der Restaurierung der Kirche bis 1910 gemacht wurden, fällt auf, dass das Christusfenster nirgendwo zu sehen ist.

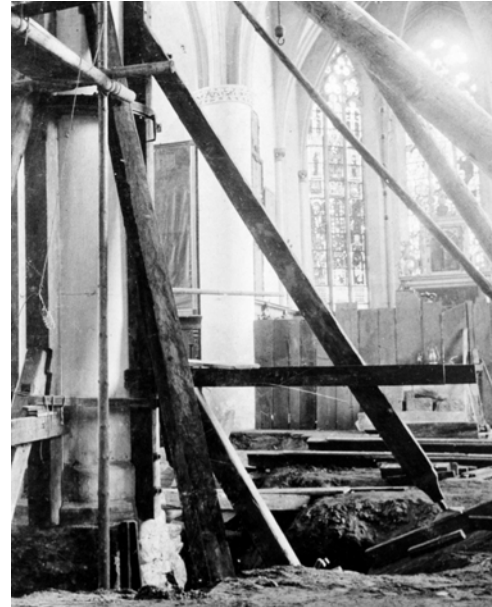
Rettungsmaßnahmen 1909

Erst nach der Umgestaltung von 1900-1910, die auch den Abbruch der Sakristei einschloss, befand sich der Christuszyklus am heutigen Platz. Zuvor waren alle Fenster in einem schlechten Zustand. Große Rücksicht hatte man offenbar nicht auf sie genommen. Erst zum Abschluss der großen Kirchenrestaurierung wurden auch sie durchgreifend restauriert, ergänzt und teilweise neu geordnet. Mit der Instandsetzung wurde Prof. F. Feiges in Freiburg i. Br. betraut.

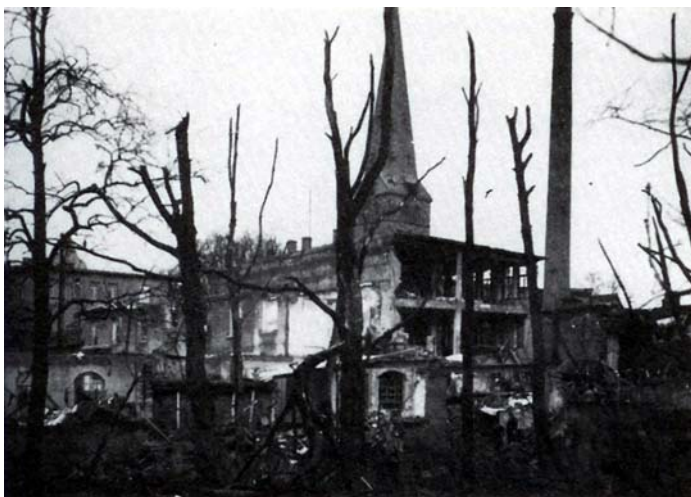
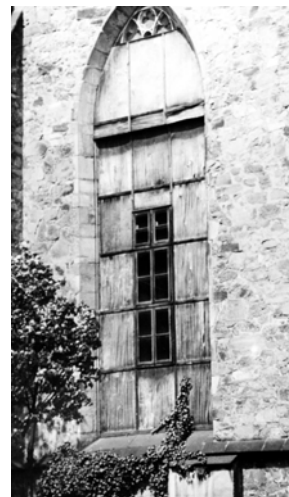
Kriegsschäden

Bei Bombenangriffen, welche nur wenige Schritte entfernt mehrere Gebäude in der Hämelingerstraße durch Luftminen zerstörten, gingen die nicht gesicherten Fenster verloren. Einige Öffnungen der Fenster verschloss man provisorisch mit Brettern. 1945 wurden die bemalten Fenster wieder eingesetzt.

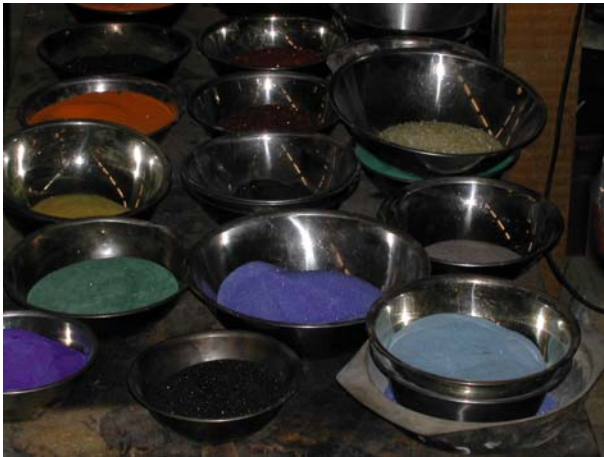
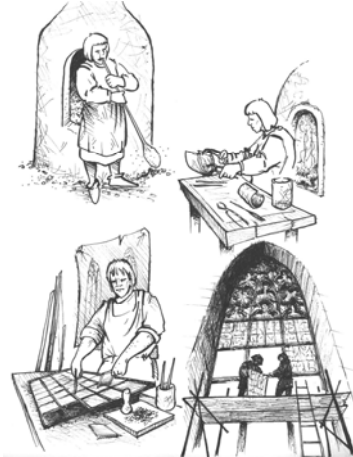
Vor gut 2000 Jahren wurde das erste mit dem Mund geblasene Flachglas hergestellt: Mit der Glasmacherpfeife wird ein zähflüssiges Stück Glas dem Ofen entnommen. Zuerst wird eine Kugel geblasen, die dann meist durch Hin- und Herwälzen zu einem Zylinder wird. Nach dem Absprengen der Pfeife und dem Abtrennen der beiden Böden wird der Zylinder aufgetrennt, auseinander gebogen und gestreckt. Der hohe Preis von Glas im Mittelalter ist der Grund, dass heute nur sehr wenig altes Fensterglas gefunden wird. Damals wurden alle Ruinen systematisch nach Glas durchsucht, das teilweise mit Gold aufgewogen wurde.

Um gezielt farbige Gläser zu erzeugen, wurden verschiedene Metalloxide bzw. -salze zugesetzt, Kupferoxyd ergab Rot, Manganoxid Violett, Eisen ergab grüne bzw. braune, Kupfer blaugrüne, Kobalt blaue, Silber gelbe und Gold rote Farben. Gesichter, Hände, Umrisse von Bekleidung und Ornamente wurden mit Schwarzlot aufgetragen, das durch erneute Erhitzung in den Untergrund eingebrannt wurde.

Die zumeist farbigen Gläser wurden durch Bleiprofile, Bleiruten verbunden und so wie ein Mosaik zusammengesetzt. Durch Windeisen (senkrecht oder waagrecht in die Wand eingelassene Eisenstäbe) stabilisiert, erhielten auch großflächige Fenster genug Widerstand gegen den Winddruck. Durch die in den letzten Jahrzehnten gestiegenen Schadstoffanteile in der Luft ist ein beschleunigter Verfall dieser Kunstobjekte zu beobachten.
