## Das fränkische Gewölbe

Mathias Polster

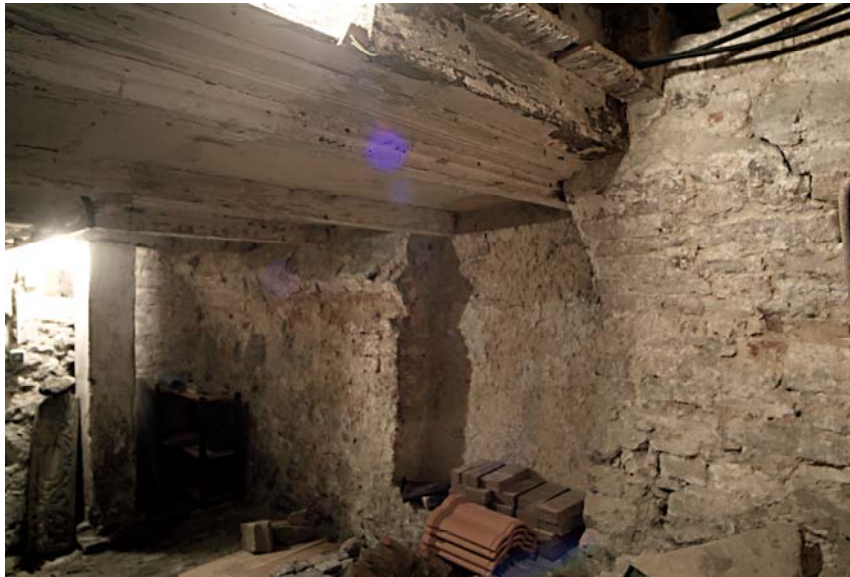
Im vorderen Teil des Kellers, zur Radewiger Straße hin, sind noch heute die Spuren der Brandkatastrophe sichtbar. Abbruchkanten der eingestürzten Gewölbebögen stoßen stumpf in den Raum. Beim Wiederaufbau wurden hier nur Lehmdecken eingezogen. Die alten Sandsteine brannten aus und erhielten den typischen Rotstich.

Reste des eingestürzten Gewölbes

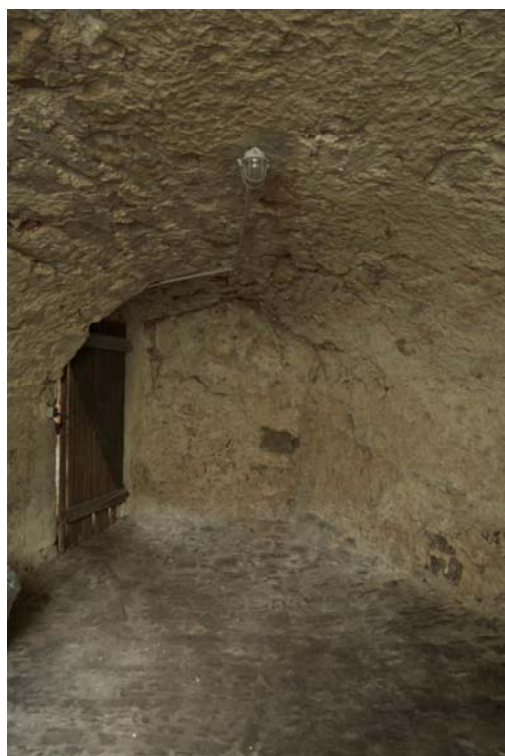
Unbeschädigtes Gewölbe

Das besondere ist die Konstruktionsweise. Der Bogen des Tonnengewölbes wurde hier nicht auf hölzernen Lehren, sondern über einen Erdwall errichtet.

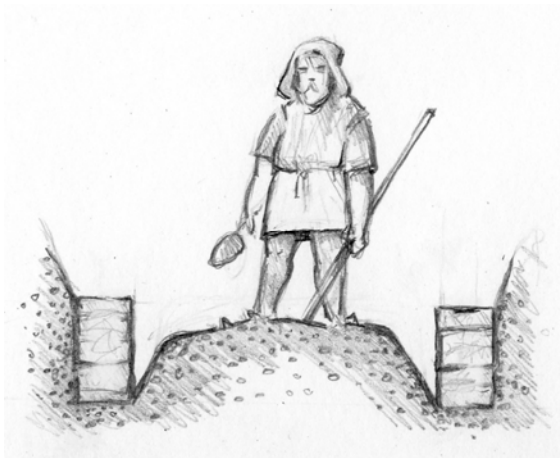
Bild 1 Dazu wurden erst die senkrechten Mauern ins Erdreich gesetzt.  
Bild 2 Danach formte man aus Erde einen Haufen, der die Form des zukünftigen Gewölbes vorgab. Das Material wurde gestampft und mit Brettern in die gewünschte Form gezogen.

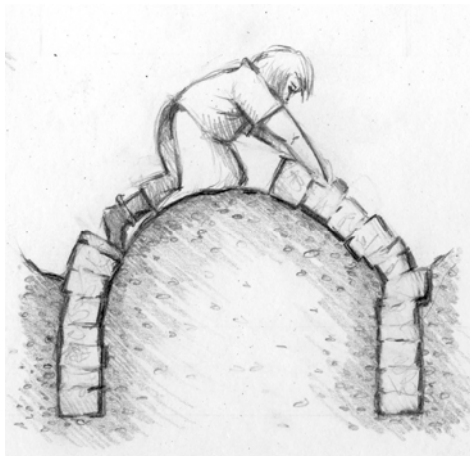
Bild 3 Darauf wurden nun sorgfältig die Steine geschichtet. Als Material wurde alles verwandt was gerade greifbar war. Auch Rhät vom Stuckenberg. Zum Abschluss wurde ein Sand-Kalkbrei über die Steine gegossen, der alle noch vorhandenen Hohlräume verfüllte.

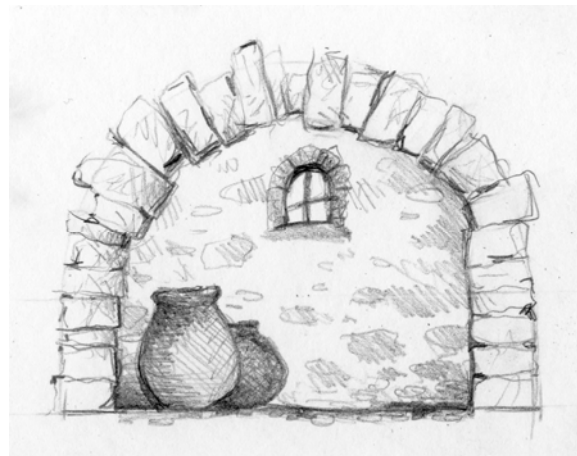
Bild 4 Danach wird die Erde ausgegraben, fertig ist der Keller!

Diese Konstruktionsweise hatte eine Menge Vorteile. So benötigte man keinen hölzernen Lehrbogen, der nur von Fachleuten gezimmert werden konnte und zusätzliche Kosten für das Schalholz verursachte. Auch Laien mit groben Kenntnissen konnten diese Gewölbe herstellen. Zudem war es ohne weiteres möglich Form und Verlauf des Gewölbes zu verändern. Problemlos lassen sich so beispielsweise Tonnengewölbe mit Kurven einwölben.

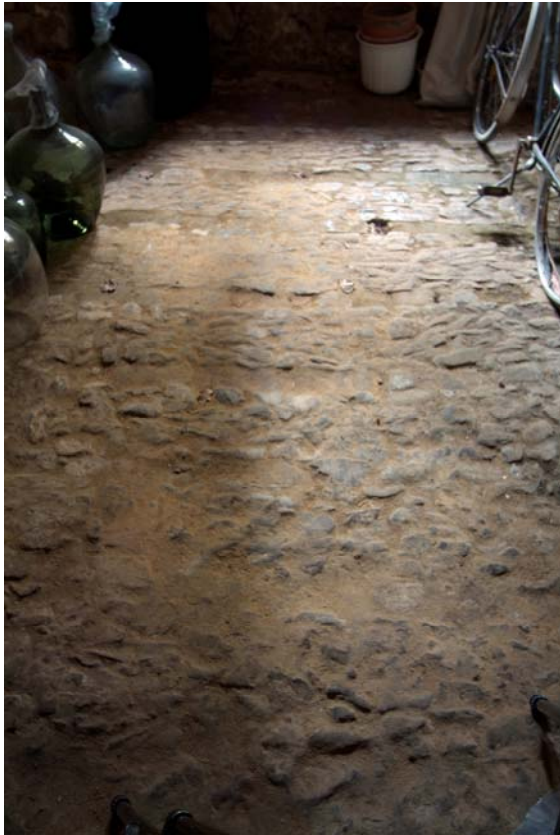
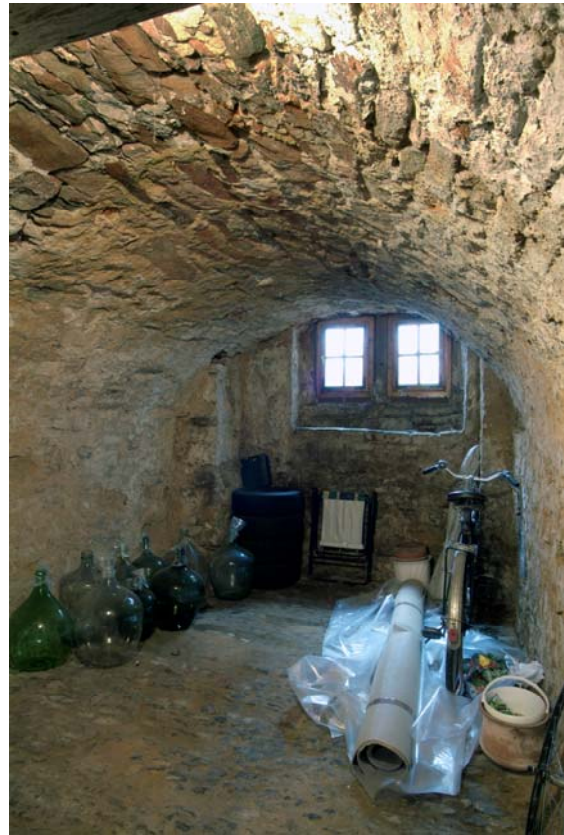
Dass es sich hier um einen besonderen Keller handelt, sieht man an den Bodensteinen, die aufwändig zu Mustern verlegt wurden.

Die beiden Keller werden seit vielen hundert Jahren benutzt.
